INGENIERÍA AMBIENTAL Y GESTIÓN URBANA

INDICADORES ECOLÓGICOS EN EL MONITOREO AMBIENTAL DE LAGUNAS RESTAURADAS: EL CASO COSTANERA SUR

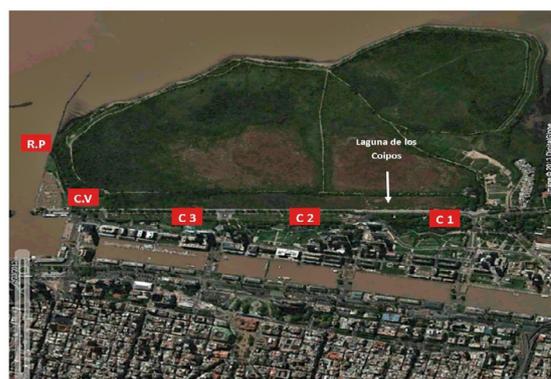
Figura 1 Localización de la laguna de Los Coipos detallando sitios de muestreos de agua

rolló el dragado. En el período en el que las tareas fueron suspendidas (enero a septiembre 2014), los niveles de oxígeno disuelto (OD) disminuyeron considerablemente y los valores de los nutrientes (PRS y NH₄⁺), aumentaron en el sitio C3 (Fig.1).

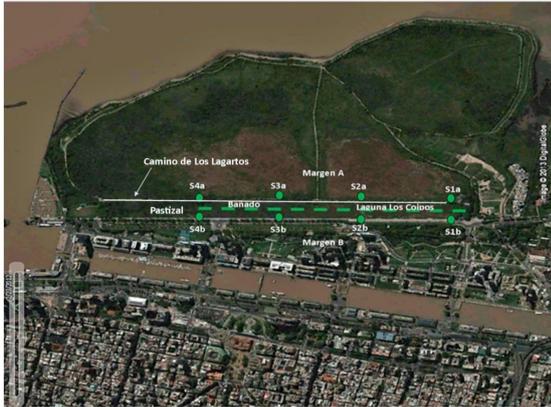
Figura 2 Localización de la laguna de Los Coipos detallando sitios de muestreos de aves

Se llevaron a cabo mediciones indirectas de riqueza y diversidad. Cada signo de presencia de aves fue caracterizado de la siguiente manera [Figura 2]:

- Puestos de observación: el área de la laguna se dividió en ocho sitios de conteo. El sitio A corresponde al margen interno (dentro de la reserva) sobre el Camino de los Lagartos. El sitio B corresponde al margen urbano de la laguna y se los individualiza en la Figura 2 como S1a, S2a, S3a, S4a y S1b, S2b,

S3b y S4b. Los sitios censados se califican por el número y tamaño de cada especie contabilizada. El censo se realiza una vez por mes durante todo el año. •El inventario avifaunístico de la laguna Los Coipos se realizó en un período de muestreo de un año, para cubrir el ciclo anual de las aves. Debido a la interrupción de manejo, se sigue realizando el registro.

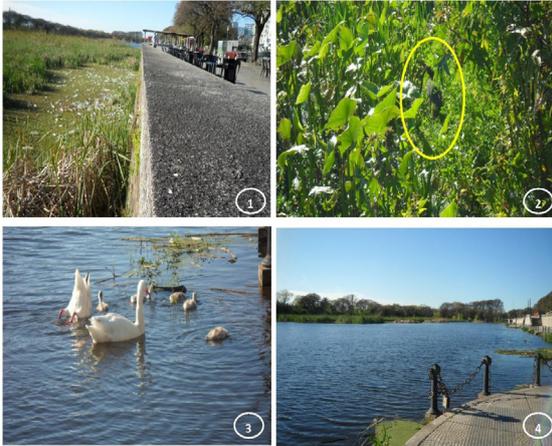
Figura 3. Imágenes tomadas en septiembre 2014

En el mismo mes, sólo se observaron 4 especies: coscoroba coscoroba (Coscoroba, Imagen 3), *Fulica leucoptera*, *Sturnus vulgaris* y *Trigysoma lineatum* (Imagen 2). La laguna se encontraba un 80% con cubierta vegetal (Figura 3, imagen 1 y 2). El coscoroba es una especie que nidifica en invierno y cría en primavera/verano; de los 2 individuos registrados en la laguna de Los Coipos, desde enero hasta julio de 2014, en agosto la población aumentó a 7 individuos, momento en que se vieron los polluelos. Este aumento de la población y la suma de las otras 3 especies, influyeron en el índice de diversidad de 1,5 (Gráfico 6). Los sitios 1b y 2a, se encontraban en un 80% sin vegetación con márgenes descubiertos que generaba el ambiente propicio para el arribo de aves acuáticas.

La diversidad es el número de especies y su abundancia relativa presentes en un ecosistema en un determinado tiempo. La riqueza y la diversidad disminuyeron en septiembre de 2014. Esto podría estar vinculado al abandono de especies por la escasez de alimentos. Al no ingresar agua desde el río, se vio dañada la provisión de fauna ictícola. El ambiente generado por la "isla" formada de manera circunstancial con residuos vegetales ofreció el soporte ideal para la nidificación de *Coscoroba coscoroba*. Además, la laguna presentaba un espacio descubierto y con buen nivel, lo que podría deberse a las abundantes precipitaciones para el mes de septiembre que registró 218,3 mm. El aumento de la población de coscorobas (Fig. 3 Imag.3) y la presencia de algunas gallaretas explicaría que la diversidad se

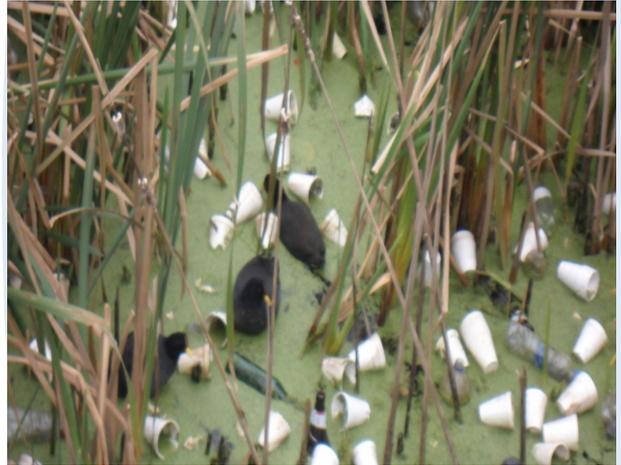
Imagen 1. Gallaretas. Imagen tomada en el sitio 3b el 21 de junio 2014

Con el reinicio de las tareas de desmalezado, que coincidió con la época de reproducción y arribo de especies, se alteró la estructura vegetal; esto afectó a las especies que nidifican en los juncales y totorales. Los residuos vegetales se depositaban en la "isla" por lo que se destruyeron nidos y se alteró el ambiente propicio para uso de las aves. Al relacionar la estacionalidad de las especies con sus preferencias de hábitat, se observó que la mayoría tienden a usar hábitats no perturbados por lo que se infiere que muchas especies abandonaron el lugar, debido a las tareas mecánicas de desmalezado y escasa superficie libre en la laguna. De acuerdo a las prioridades de uso de hábitat, de las 30 especies acuáticas sólo el género *Fulica* de la familia Rallidae fue observado en un ambiente perturbado (Imagen 1).
